再臨界について

京都大学原子炉実験所

中島 健

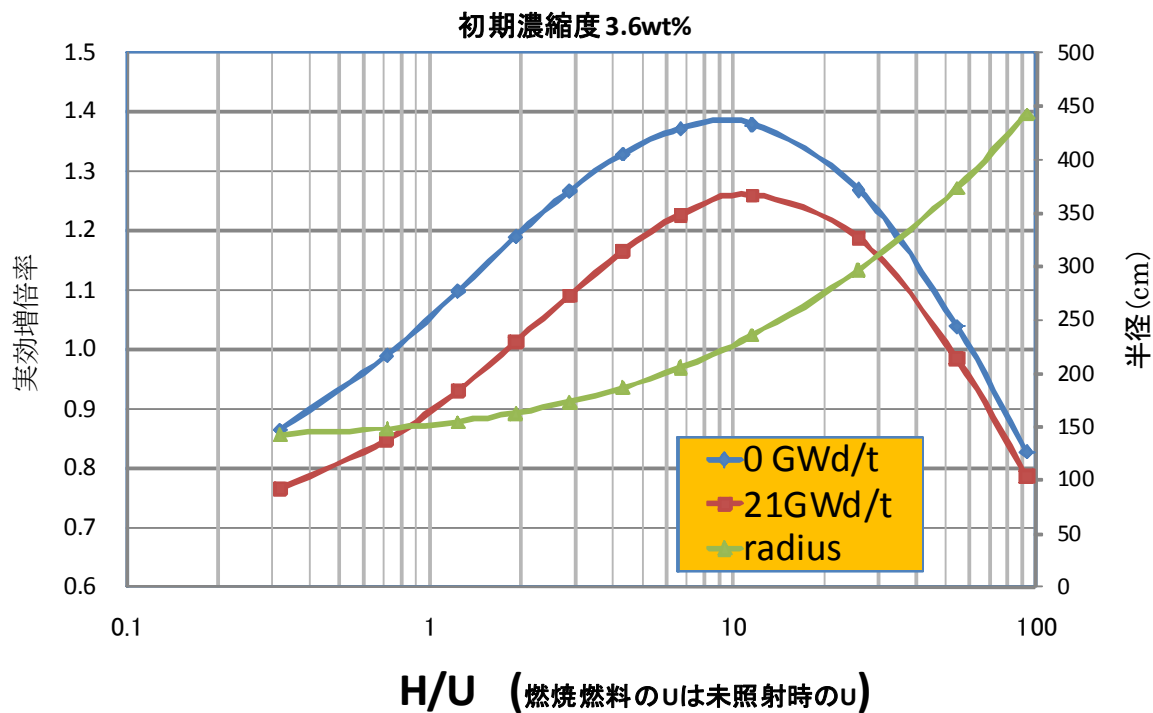
図5 均質 UO_2-H_2O 系の実効増倍率: 燃焼度の効果
(燃料集合体 548 体相当 (2号機、3号機) の燃料量を想定)

図5に、燃焼度を21GWd/tとしたときの均質 UO_2-H_2O 系の球形状炉心の実効増倍率を新燃料(0GWd/t)の値とともに示す。ここでは、2号機あるいは3号機に装荷された燃料量である燃料集合体548体に相当する初期 UO_2 量を用いた。燃焼燃料、新燃料ともに実効増倍率のH/U依存性は概ね同じ傾向を示しているが、両者の差異はH/Uが増加するにつれて(減速過剰になるにつれて)減少していることがわかる。当然ながら、燃焼燃料の方が臨界となりうる(増倍率 >1)範囲が狭くなっている。なお、燃焼燃料の実効増倍率評価において、考慮したFP核種は、臨界安全ハンドブック¹⁸⁾において燃焼度クレジットの評価時に考慮して良いFP核種としている。

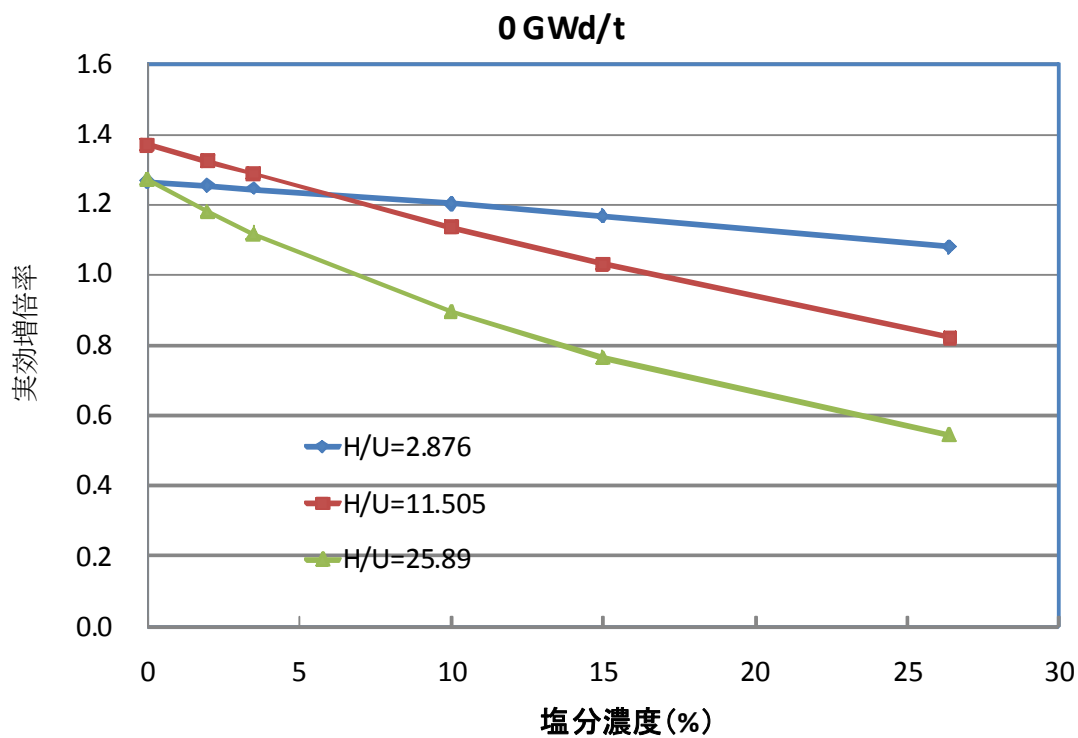
図7 均質 $\text{UO}_2\text{-H}_2\text{O}$ 系の実効増倍率:塩分濃度の効果
(燃料集合体 548 体相当(2号機、3号機)の燃料量を想定、新燃料の場合)

図6及び7には、ホウ素濃度及び塩分(NaCl)濃度の実効増倍率への影響を示す。いずれも、H/Uが2.876(減速不足)、11.505(最適減速)、25.89(減速過剰)の3点について求めてある。減速不足の状態(H/U=2.876)では、中性子吸収体の効果が弱いため濃度依存性が少なくなっていることがわかる。また、ホウ素とNaClの効果を比べてみると、ホウ素が塩分の約10倍の効果があることがわかる。これは、ホウ素の熱中性子吸収断面積(約790b)がNaCl(約33b)の約20倍、重量が約5倍(ホウ素の原子量約11、NaClの分子量約58)となっているためである。
